**成都京东方光电科技有限公司（B7）**

**土壤污染隐患排查报告及整改方案**

**编制单位：成都市华测检测技术有限公司**

**2024 年 8 月**

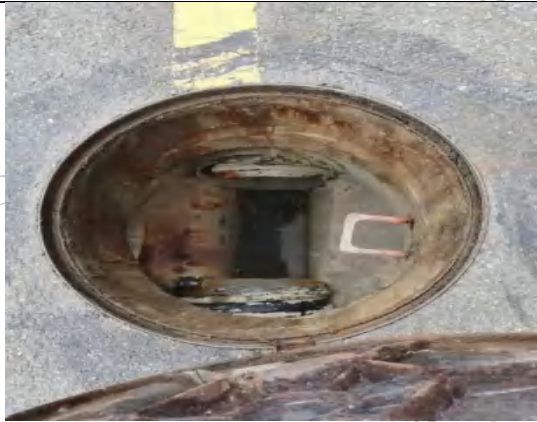
| 序号 | 涉及工业活动 | 重点场所或重点设施设备 | 排水系统类型 | 土壤污染防治设施与措施推荐性组合 | | 现场照片 | 现有预防措施和设施情况 | | 是否存在隐患 |
|---|---|---|---|---|---|---|---|---|---|
| 1 | 其他活动区 | 雨水排口 | 地下废水排水系统 | 注意排水沟、污泥收集设施、油水分离设施、设施连接处和有关涵洞、排水口等，防止渗漏 | 定期开展密封、防渗效果检查，或者制定检修计划日常维护 | | 材质为钢筋混凝土管，地埋设置，设置有检查井。 | 定期对防渗效果进行检查。另外设有管理制度、巡检制度等并且在厂区各车间皆设置有实时监控，同时每天人员巡检。 | 否 |

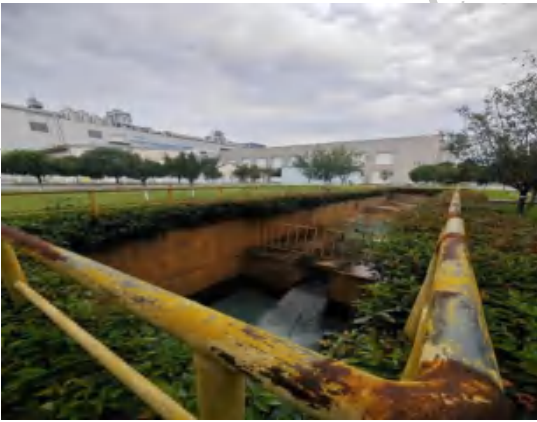
| 序号 | 涉及工业活动 | 重点场所或重点设施设备 | 排水系统类型 | 土壤污染防治设施与措施推荐性组合 | | 现场照片 | 现有预防措施和设施情况 | | 是否存在隐患 |
|---|---|---|---|---|---|---|---|---|---|
| 2 | | 污水排口 | | 注意排水沟、污泥收集设施、油水分离设施、设施连接处和有关涵洞、排水口等，防止渗漏 | 定期开展密封、防渗效果检查，或者制定检修计划日常维护 | | 材质为HDPE双壁波纹管，地埋设置，设置有检查井。 | 定期对防渗效果进行检查。另外设有管理制度、巡检制度等并且在厂区各车间皆设置有实时监控，同时每天人员巡检。 | 否 |

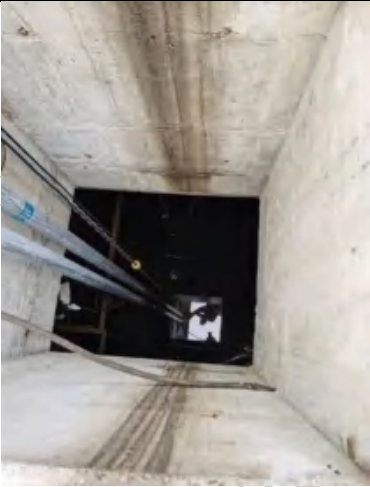
| 序号 | 涉及工业活动 | 重点场所或重点设施设备 | 土壤污染防治设施与措施推荐性组合 | | 现场照片 | 现有预防措施和设施情况 | | 是否存在隐患 |
|---|---|---|---|---|---|---|---|---|
| 1 | 其他活动区 | 事故应急池 | 防渗应急设施 | 1、定期开展防渗效果检查<br>2、日常维护 | | 2 个，地下设置，埋深 4m，防渗采用 200mm 厚钢筋混凝土底板+FRP 材料。 | 定期对防渗效果进行检查。另外设有管理制度、巡检制度等，同时每天人员巡检。 | 否 |

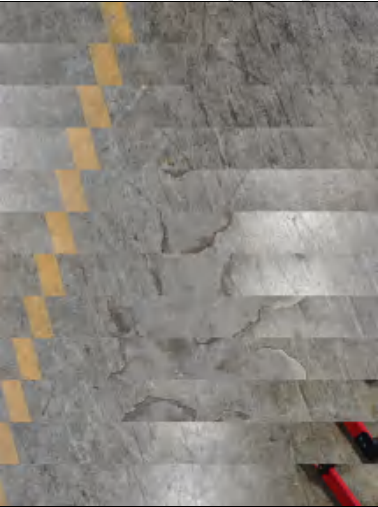
| 1 | 液体储存 | HCl储存罐、HCl稀释槽、PAC储存罐、NaClO储存罐、NaOH储存罐、NaOH稀释槽 | 酸供应间 | | 地面存在破损。 | 对破损地面进行修补。 | |

本次土壤污染隐患排查范围包括全厂区内所有场所及设施,通过资料收集与分析、人员访谈及现场排查,确定排查的重点场所设施设备及一般场所设施设备,根据排查技术要点,结合企业实际生产情况,成都京东方光电科技有限公司（B7）酸供应间地面存在破损,存在土壤污染隐患。

| 序号 | 排查场所及设施设备 | 存在的问题 | 整改措施 | 整改经费 | 完成时限 | 责任人 |
|---|---|---|---|---|---|---|
| 1 | 酸供应间 | 地面存在破损。 | 对破损地面进行修补。 | 0.01 万元 | 2025.2.28 | 刘杨 |

（1）根据前期隐患排查,企业主要的污染隐患主要为酸供应间地面存在破损,企业加强日常排查工作,重点关注酸供应间。
